Västerbergslagens utbildningscentrum  
Kvalificerad Yrkesutbildning  
Inriktning: Mark ekologisk Design och Återställande

# Lertäcker i Uppsala

Inventering och föroreningsituation

Författare: Theresa Weber-Qvarfort  
Handledare: Kristina Jansson, Länsstyrelsen Uppsala  
Termin 4 år 2011

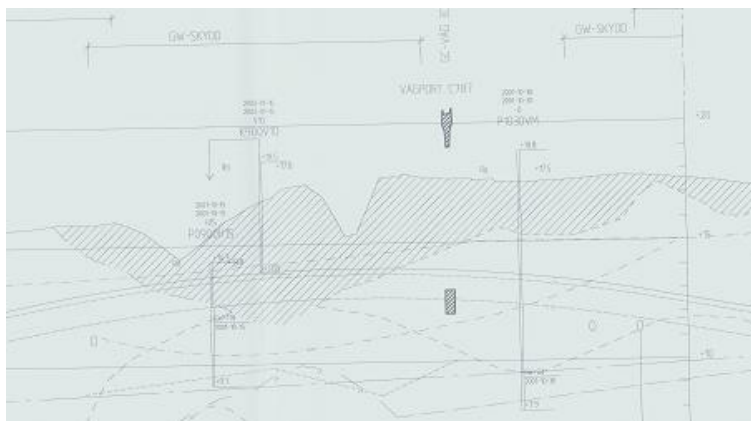
Bild 4.1 Karta från prospektering inför Bärbyledens Etapp 3 byggande. Till vänster ser man att fyllningen ligger på friktionsjorden också efter vägens färdigställande.

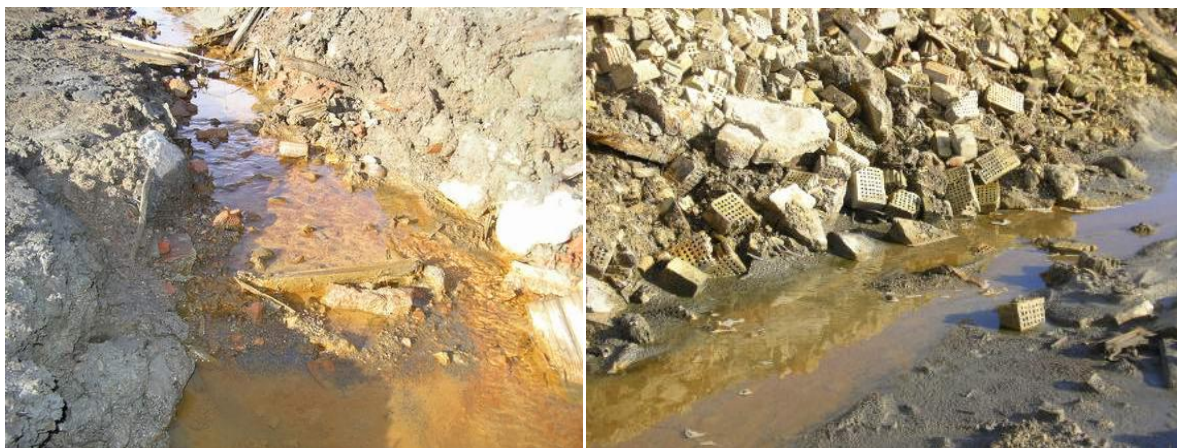
*Schaktningarna i fyllnadsmassorna vid Brillinge för Bärbyleden, etapp 3, Uppsala, utmed vägsträckan km 2/200-2/635 har under sommaren - hösten 2005 geokemiskt kontrollerats genom okulär bedömning samt provtagning av jord (126 prover), lakvatten (28 prover) och asfalt (7 prover). Proverna är analyserade på ackrediterat laboratorium och/eller med fältmetoder, och därefter utvärderats. Resultaten visar att 21 % av jordproverna innehåller föroreningar som överskrider riktvärdet för mindre känslig mark. Av lakvattenproverna är 57 % allvarligt eller måttligt förorenade, vilket kan ge ökade risker för biologiska effekter. Av asfaltproverna innehåller 57 % föroreningar som överskrider riktvärdet för mindre känslig mark. (Gleisner, 2005, s. 1)*

Bild 4.1 visar förorenade massor i lertäkt nr 4 och det stora vattenflödet i området. (Gleisner, 2005)

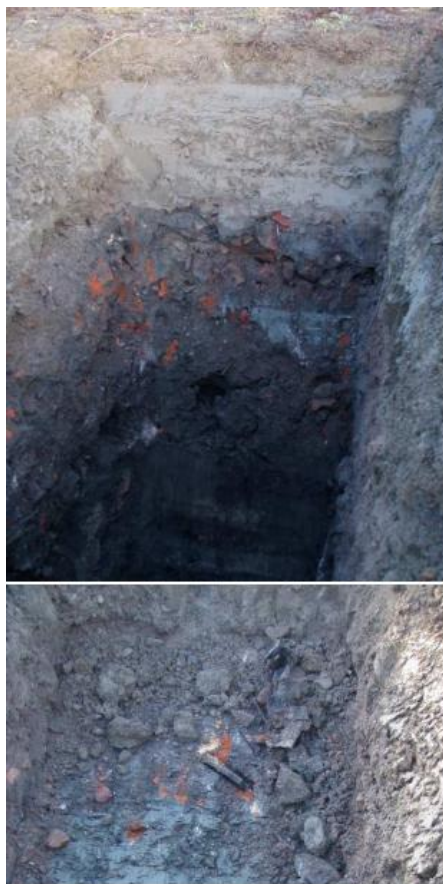
PG 9

och PG 11 överskrider MKM för aromater, alifater, PAH H, As, Pb, Cd, Cu, Hg, Zn, aldrin och dieldrin. De sistnämnda fanns i PG 17, som är ett samlingsprov. Tyvärr vet man då inte varifrån jorden kom.

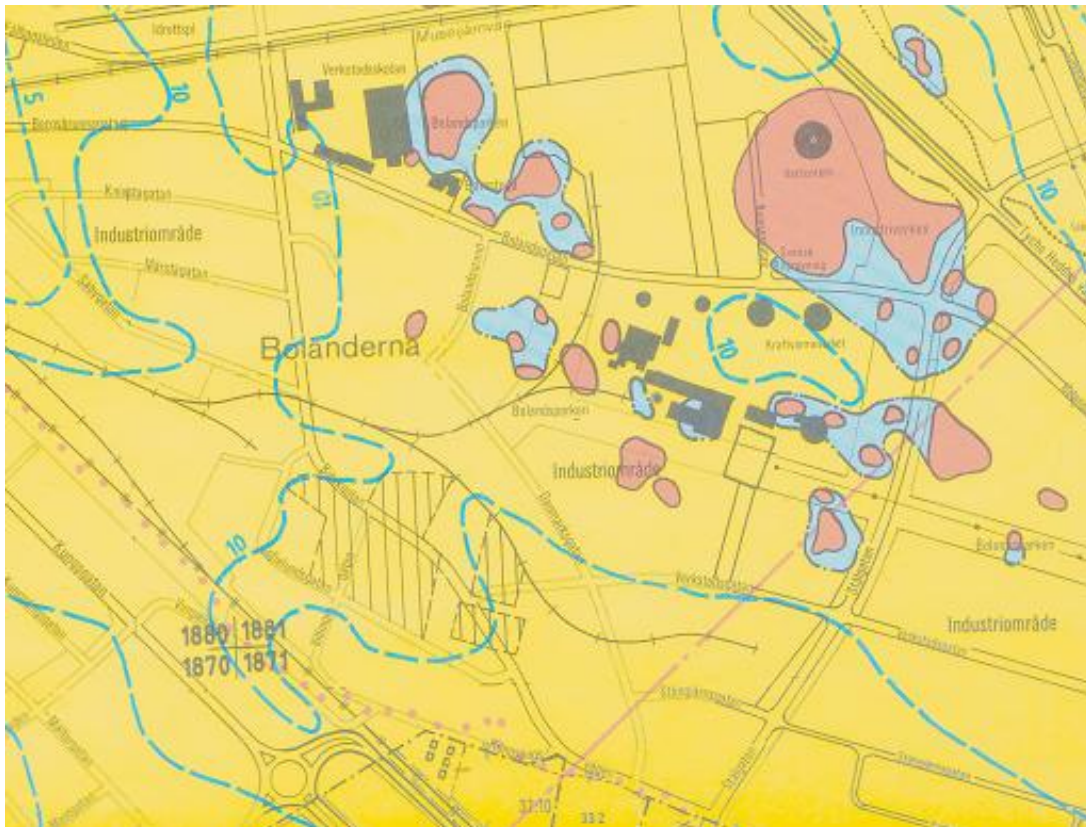
*Bild 4.2. Man kan tydligt se hur en ficka av tunnare lermäktighet finns på platsen för lertäkterna i Boländerna. Marken stiger där lätt mot nordost. Det gör att den gulbrännande leran låg närmare ytan än i områden runt omkring. Det skrafferade området visar på fyllning. (Lundin, 1988)*

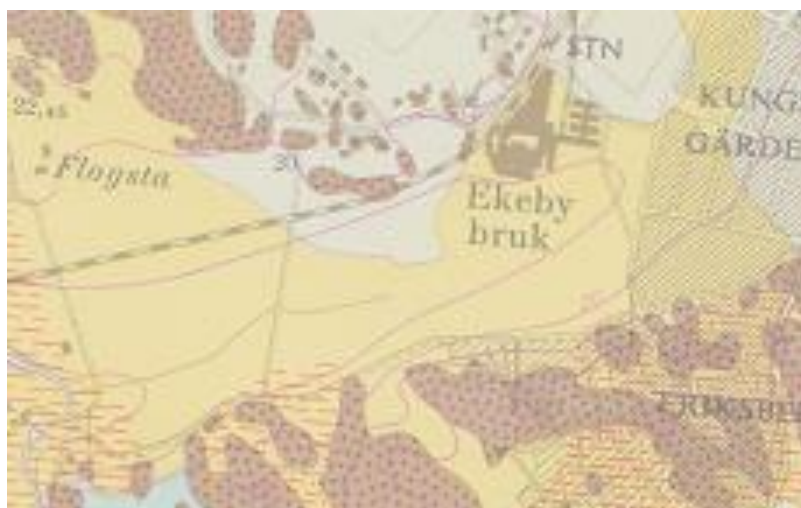
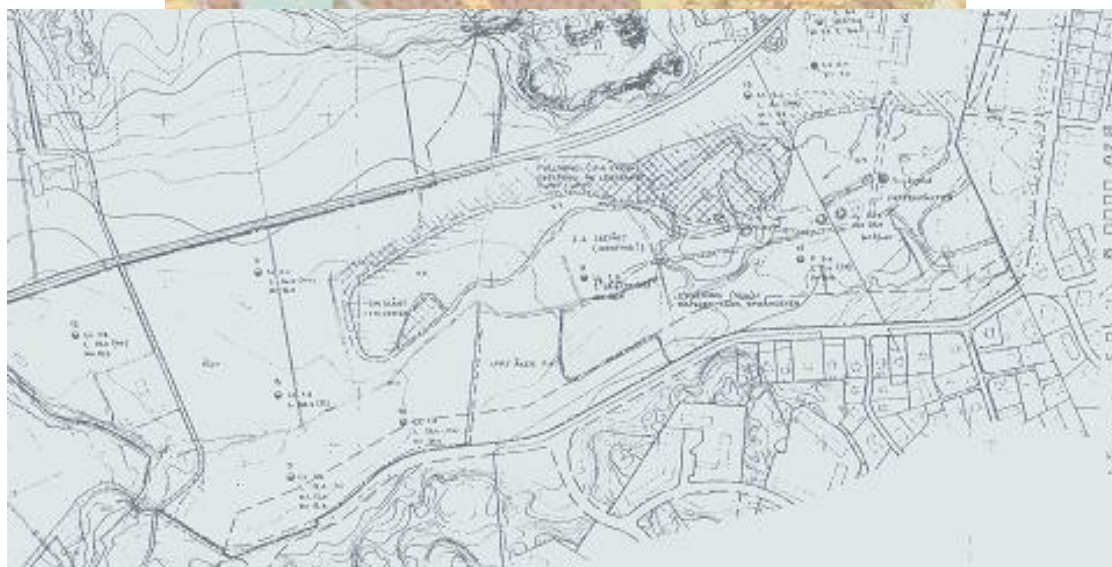
Bild 4.4 och 4.5 Ishavsleran sträcker sig in i Ekebyområde. Där fanns den djupaste gropen som senare fylldes med tegelrester och skärv<sup>113</sup>. (Bjerking, 1972) (SGU, 1956)

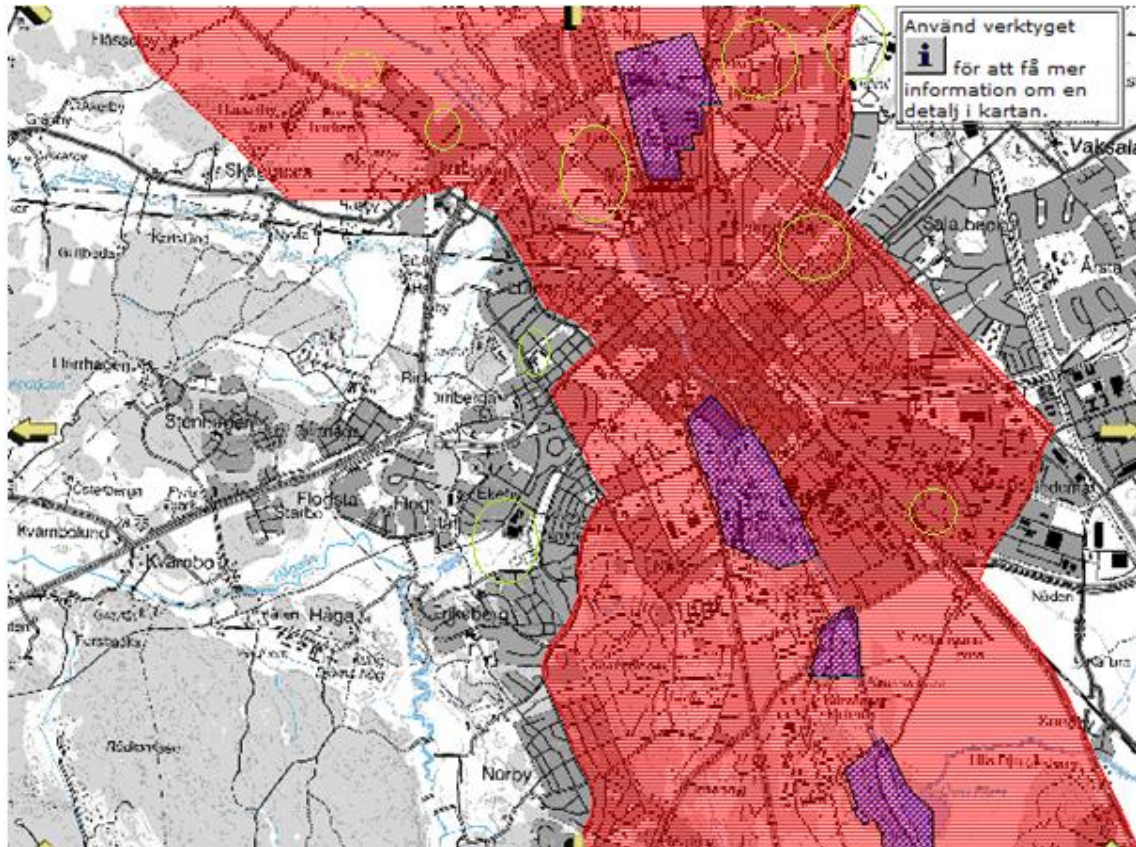
Bild 6.1 (Kalin, 2007) Följande lertäkter befinner sig inom det yttre vattenskyddsområdet: Halva Sofielund, Fålhagen, Libroback, Tunabackar, Svartbäcken, Nyby och Lövstalöt.
