Bekämpnings- och träsnyddsmiddel i byggnader

Garveriet Malmö

- Byggnaden stod ursprungligen i Årup och nedmonterades och återuppbyggdes under 1940-talet. Det ursprungliga byggåret är 1868.
- På uppdrag av Kulturförvaltningen genomförde IMTEK en indikerande materialprovtagning av bärande virke inom Garveriet på Malmö Museer inför planerad ombyggnad.

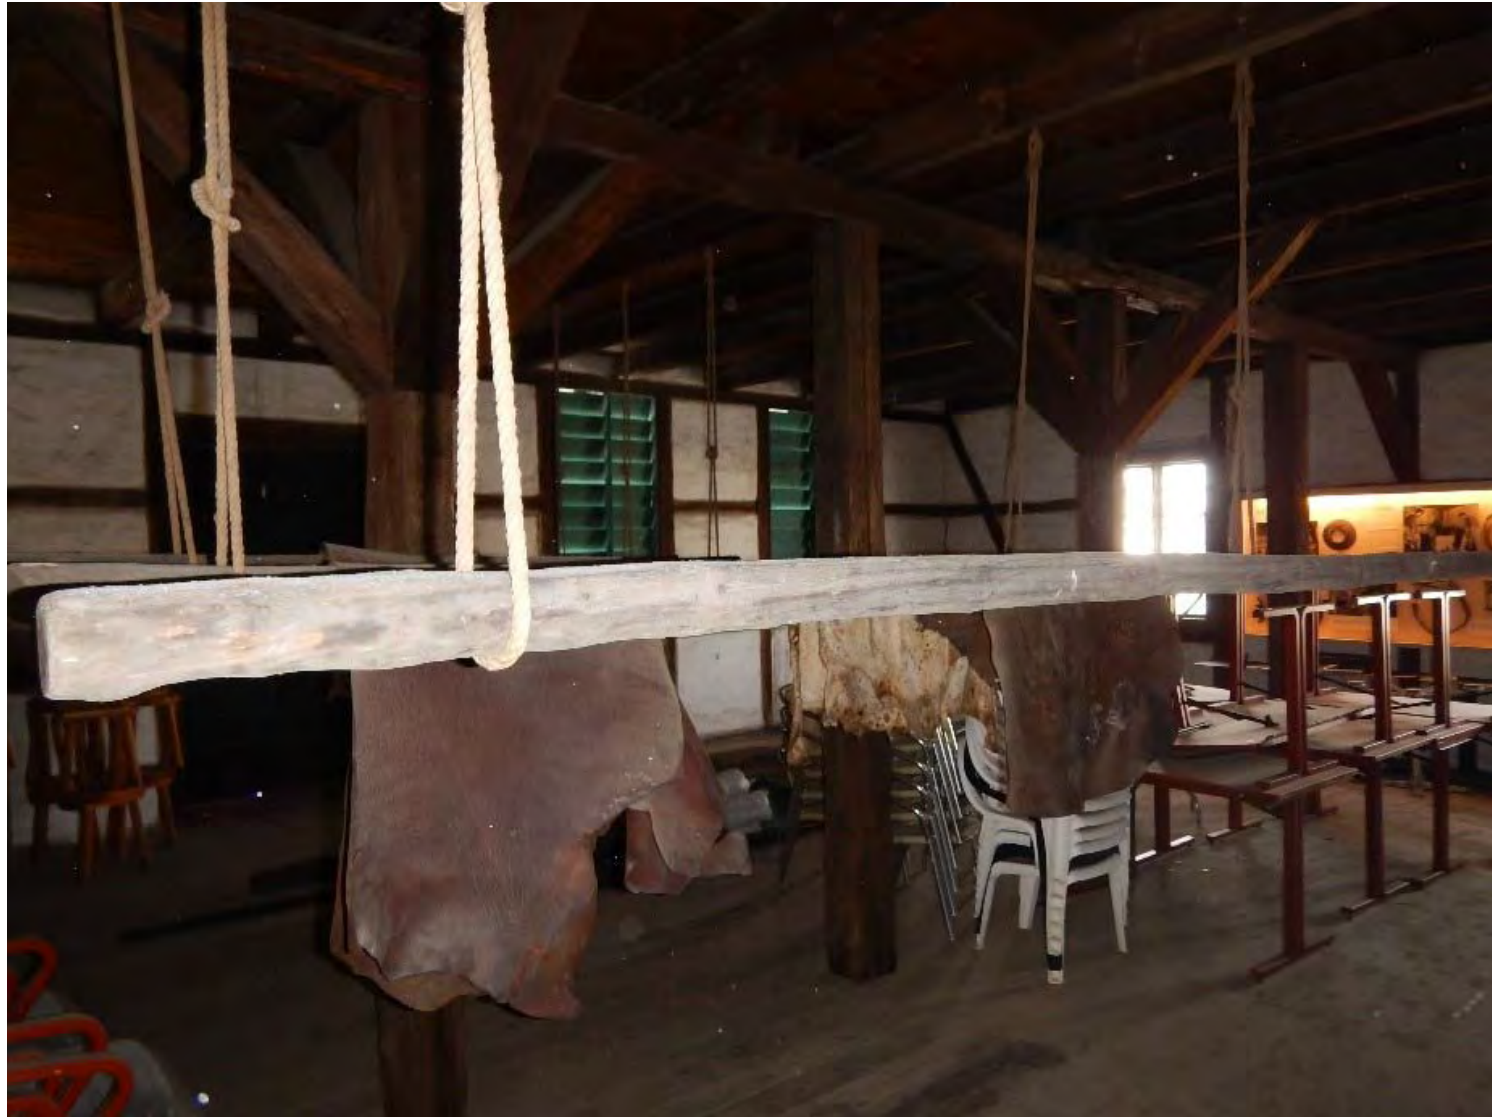
Garveriet

Analysparameter	Prov id. (mg/kg)			Gränsvärde FA (mg/kg)
	1. Bärande virke. Bottenplan.	2. Bärande virke. Andra våningen.	3. Bärande virke. Tredje våningen.	
Pentaklorfenol	232	140	83,9	1000
Klorfenoler (summa)	238	145	86	2500
S:a DDT, DDD,DDE	1482	1615	2450	50
gamma-HCH (lindan)	24,7	9,97	16,6	50
