F.d. kemptvätt vid Blekingegatan, Helsingborg

Information om pågående åtgärdsförberedelser, vid studiebesök av Nätverket Renare Mark Syd i oktober 2019

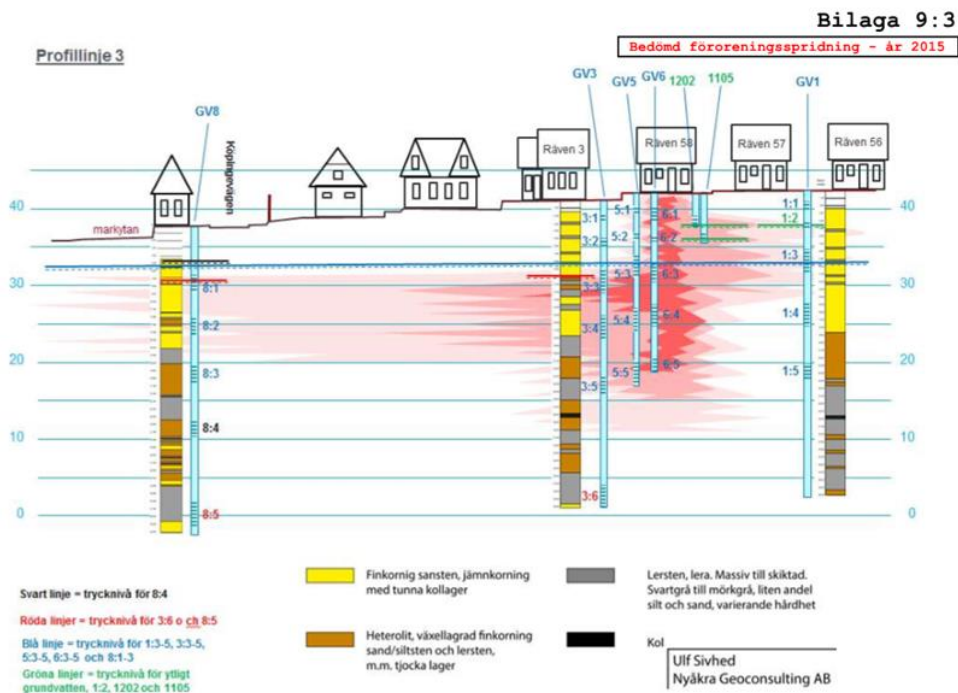
Bilden nedan åskådliggör den konceptuella modellen från huvudstudien. Profilen löper ungefär parallellt med Blekingegatan i VSV- ONO.

Av resultaten och den konceptuella bilden från huvudstudien framgår att PCE-föreningen sjunkit ner genom den omättade zonen och vidare ner i grundvattenzonen i ett relativt litet område, och precis där en av villorna hade byggts. SGU rekommenderade därför att villan på Råven 58 skulle rivas redan i nästa åtgärdsförberedande skede.

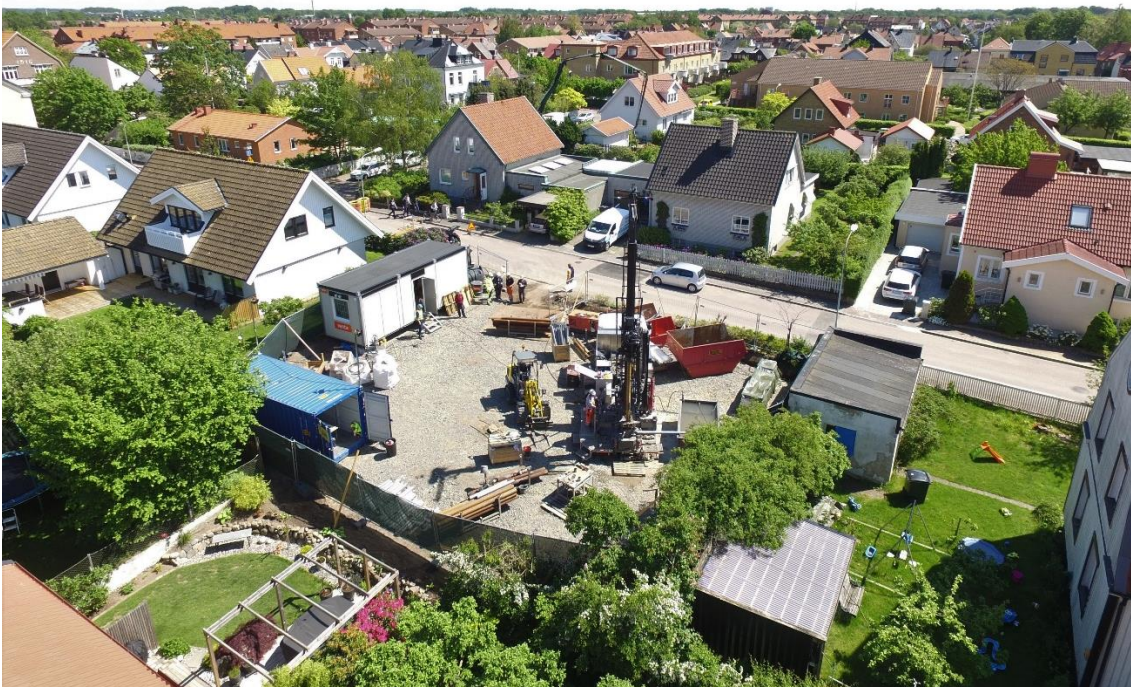
Våren 2019 utfördes tre kärnboringar nedströms på Köpingevägen och en kärnboring i källzonen på Råven 58 till 60 och 70 m djup. Borrentreprenör var GEO (www.geo.dk). Bilden nedan visar borrhörningen i källområdet på den numera rivna tomten Råven 58. Här i källområdet installerades ett permanent foderrör ner till 18 m djup i ett första steg för att eliminera risken för att ev. mobil fas av PCE ska kunna röra sig nedåt via borrhålet innan linern är på plats.
