# HØFDE 42 - Beslutningen

## INDKAPSLING AF DEPOTET VED HØFDE 42

Indkapslingen foretages ved, at der etableres en ca. 600 m lang stålspons væg omkring depotet, og der lægges en plastmembran over depotet. Under depotet ligger der et naturligt lerlag, således at depotet bliver indkapslet på alle sider.

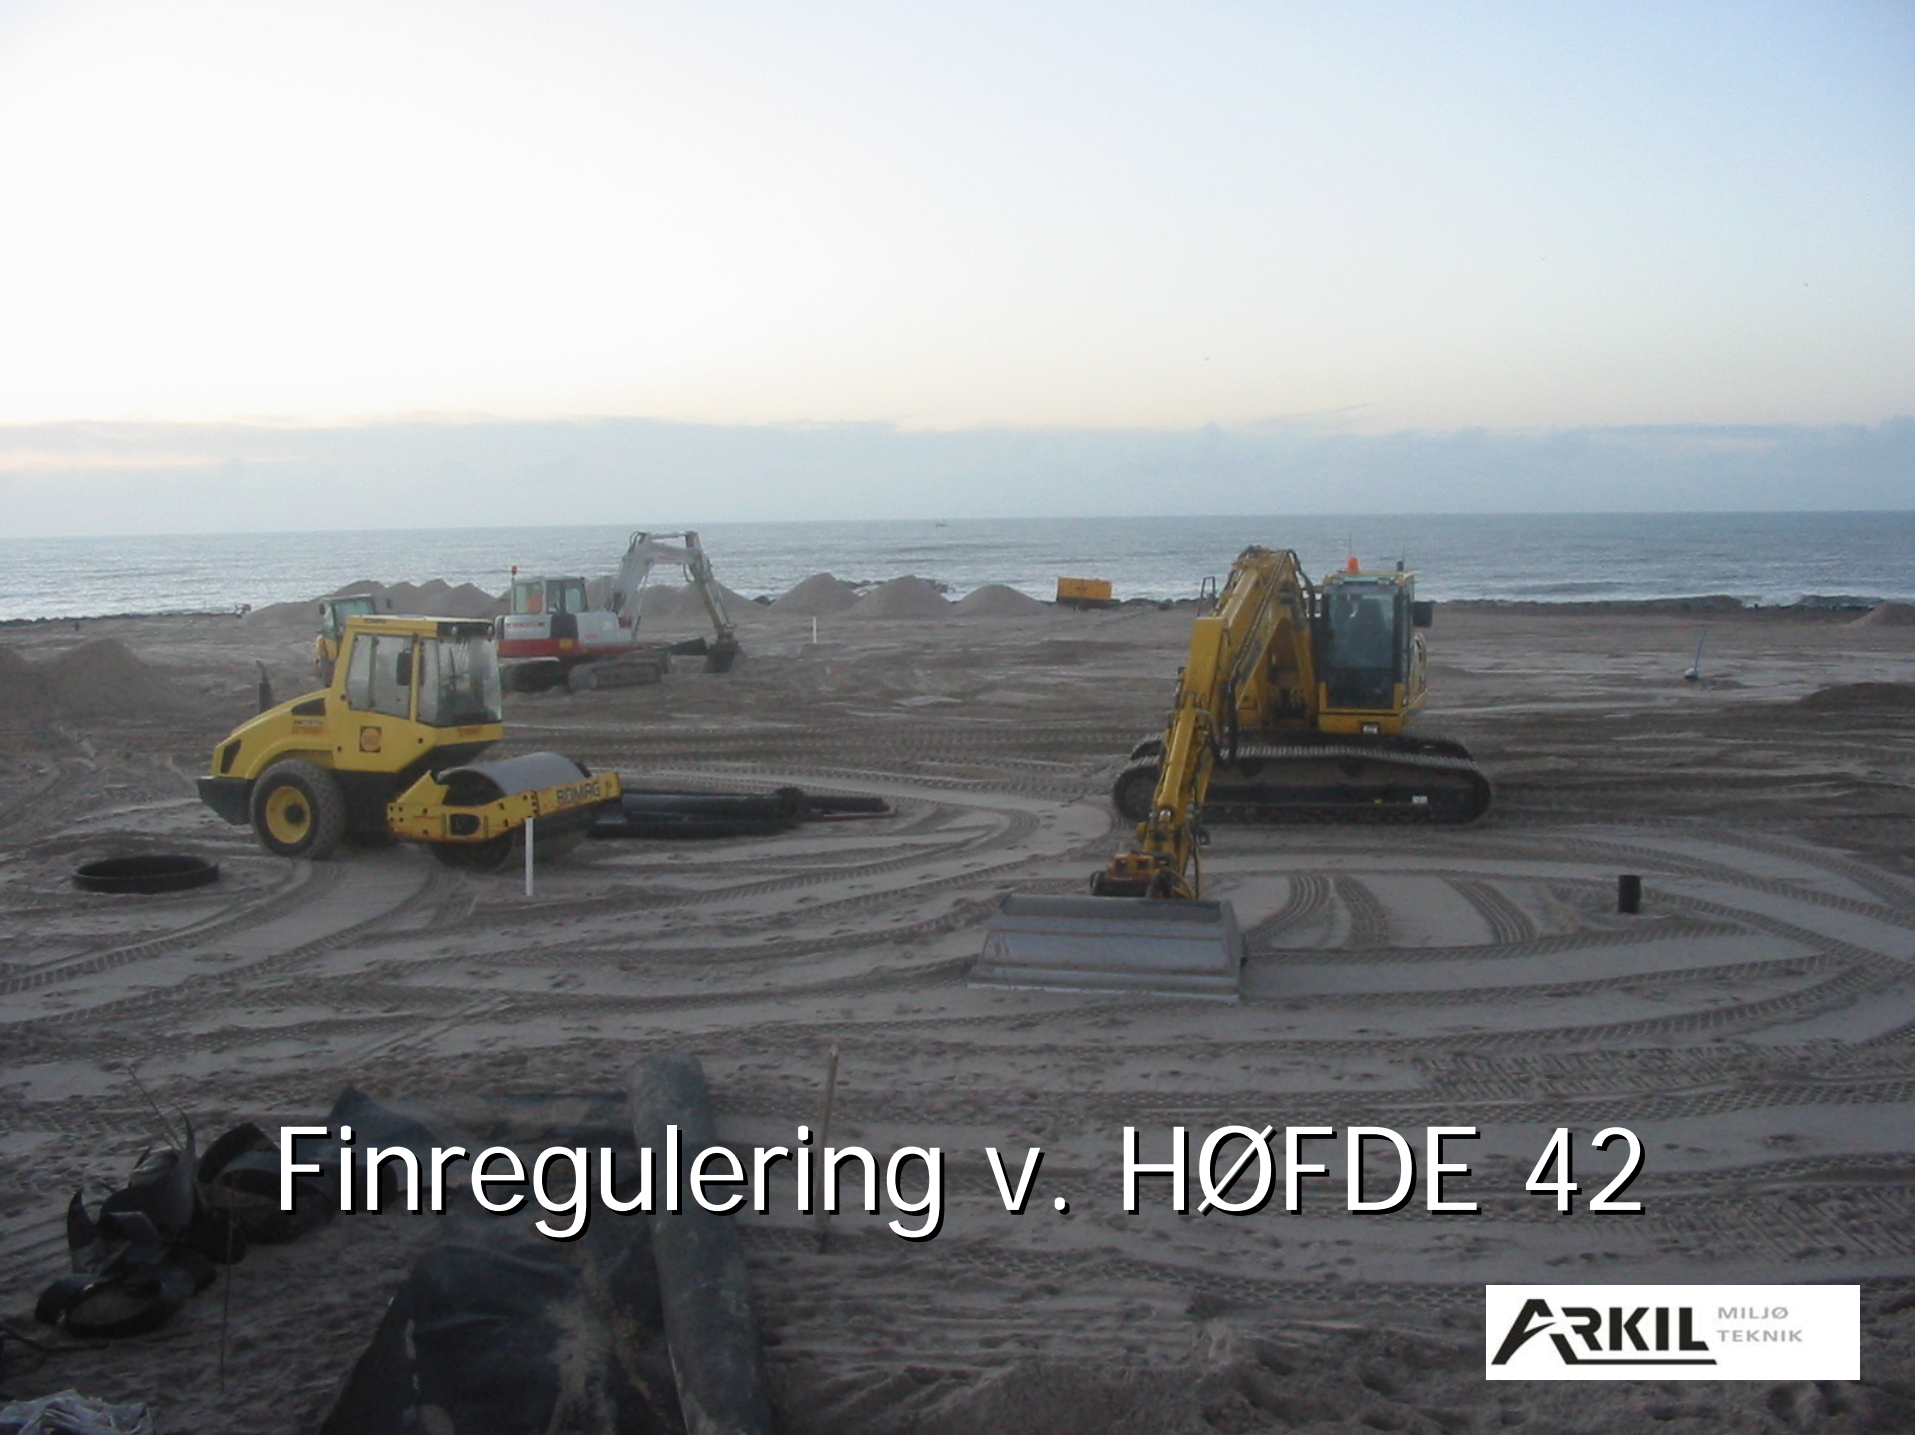
Den sidste membran udlægges
