## Examensarbete

Miljökonsekvenser av varvsarbete med blästring,  
speciellt kopplat till Beckholmen

**Kungliga Tekniska Högskolan**  
**Civilingenjörs programmet Bioteknik**

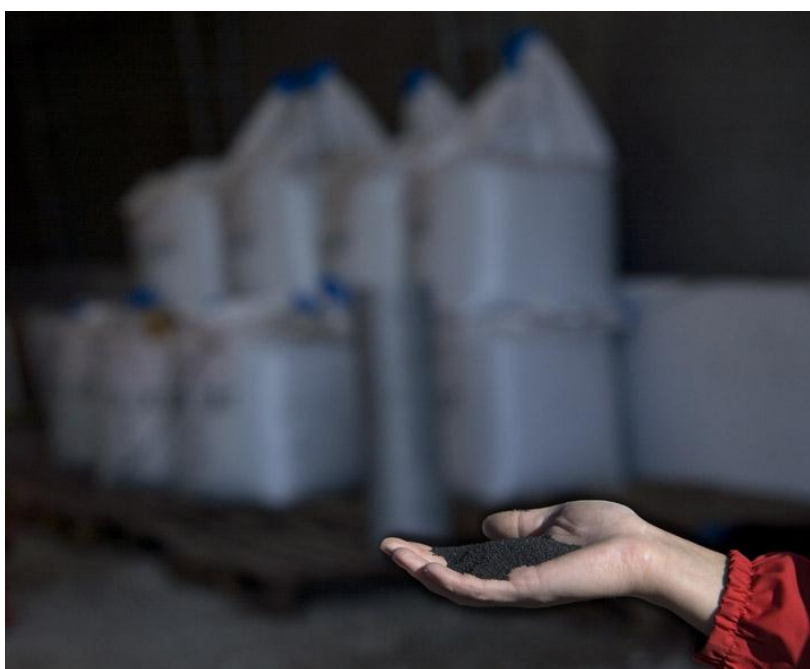
Bild 1. Blästermedlet OK-grit som leveras i storsäck. Foto: Dick Lyhammar

Ett vanligt blästermedel vid blästring av metallskrov är OK-Grit som är en restprodukt från nickelsmältning, se bild 1. Blästermedlet är ett svart granulat där nickel och kobolt är oxidbundna. Medlet finns sorterade i fem fraktioner mellan 0-2,5 mm och leveras i 1000kg säckar. Lakningsegenskaper hos medlet har utretts med metoden NT ENVIR003 (Availability test) enligt leverantören Stenungsunds industrisand AB finns angivna i tabell

1. Resultatet lakvattenanalyserna visar på att metaller som finns i oanvänt blästermedel är bundna som silikater vilket innebär att de är stabila och svåra att laka ut.

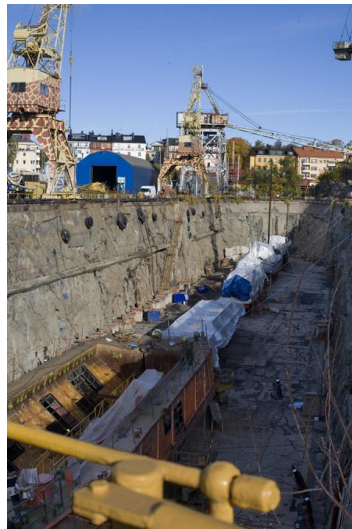
**Bild 2.** Stockholm Repair Yards torrdocka GV. Foto: Dick Lyhammar

Finnboda varv gick i konkurs 1991 och GV Varv AB startar en ny varvsverksamhet med främst den stora GV-dockan som bas men övertar även den östra dockan år 1998 (Hagman P., 2002). Idag har GV varv AB bytt namn till Stockholm Repair Yard AB och de använder den stora GV-dockan med måtten 198x 25 meter samt området näst största docka (Östra) som har måtten 102 x 16,5 meter. Den minsta västra dockan används än idag av Beckholmens dockförening och har måtten är 99 x 16,5 meter (Söderberg E., 2010).

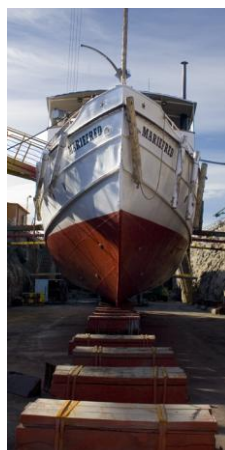
**Bild 3.** Fartyg i torrdocka uppställt enligt dockningsplanen på kölblock. Foto: Dick Lyhammar.

När ett fartyg kommer in på reparation till varvet är dockan alltid från början tom. Arbetet börjar med att kölblock (se bild 3) ställs ut efter ett mönster, dockningsplanen, som är individuell för varje fartyg. Efter det vattenfylls dockan, porten öppnas och fartyget körs in, varvid porten kan stängas och vattnet pumpas ut medan fartyget hålls i rätt position över kölblocken. När dockan är tom tvättas skrovet med högtryckstvätt på 300-500 bar vilket gör att påväxt och till viss del även gammal färg lossnar. Vattnet rinner ner i rännor som finns runt hela dockans botten intill väggarna och pumpas sedan ut från dockan när nivån stigit tillräckligt mycket i uppsamlingsbassängen. Vattnet går för närvarande utan rening ut i vattnet utanför ön (Söderberg E., 2010).

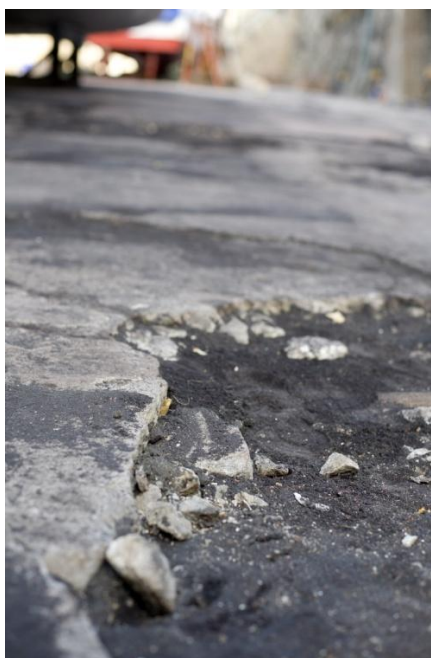
**Bild 4.** GV dockans betongbotten efter sopning. Foto: Dick Lyhammar.

När blästringsarbetet är färdigt sopas blästermedlet upp med hjälp av en sopmaskin och tas upp från dockan i containrar för att sedan gå till deponi. Viss andel blästermedel blir kvar på den gjutna botten då det förekommer ytliga sprickor i betongen samt att sopmaskinen har svårt att komma åt mellan kölblock och under skrovet, se bild 4.

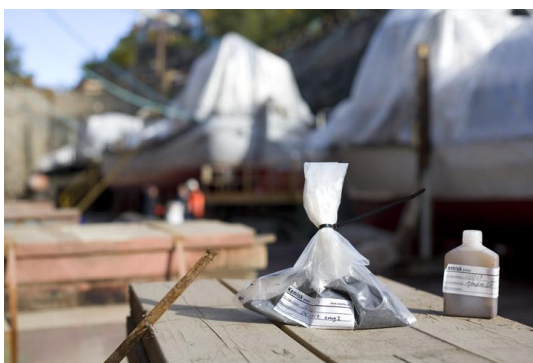
**Bild 5.** Spolvattenprov i plastflaska och blästermedlet i påse uppställda på ett kölblock i GV dockan.  
Foto: Dick Lyhammar.

Spolvatten samlades upp under pågående spolning genom att en plastback ställdes mitt under skrovet där merparten av vattnet rann ner. Innan provet tappades över på 100 ml plastflaskor blandades det om för att partikulärt material skulle hindras från att sedimentera och därmed inte komma med i rätt mängd. Provet förvarades sedan i kylskåp till dess att det skickades för analys hos eurofins.

Proverna på blästermedel samlades upp efter att blästerarbetet avslutats och togs upp med skyffel under skrovet (så att det inte utsatts för regn) och hölls i rena plastsäckar som förslöts med gummisnoddar. Ca två till fyra kilo prov togs från varje fartyg. Det togs även ett prov på oanvänt blästermedel.
