# VISUALISERING AV EN FÖRORENINGSPLYM

## Exempel från f d Värnamotvätten

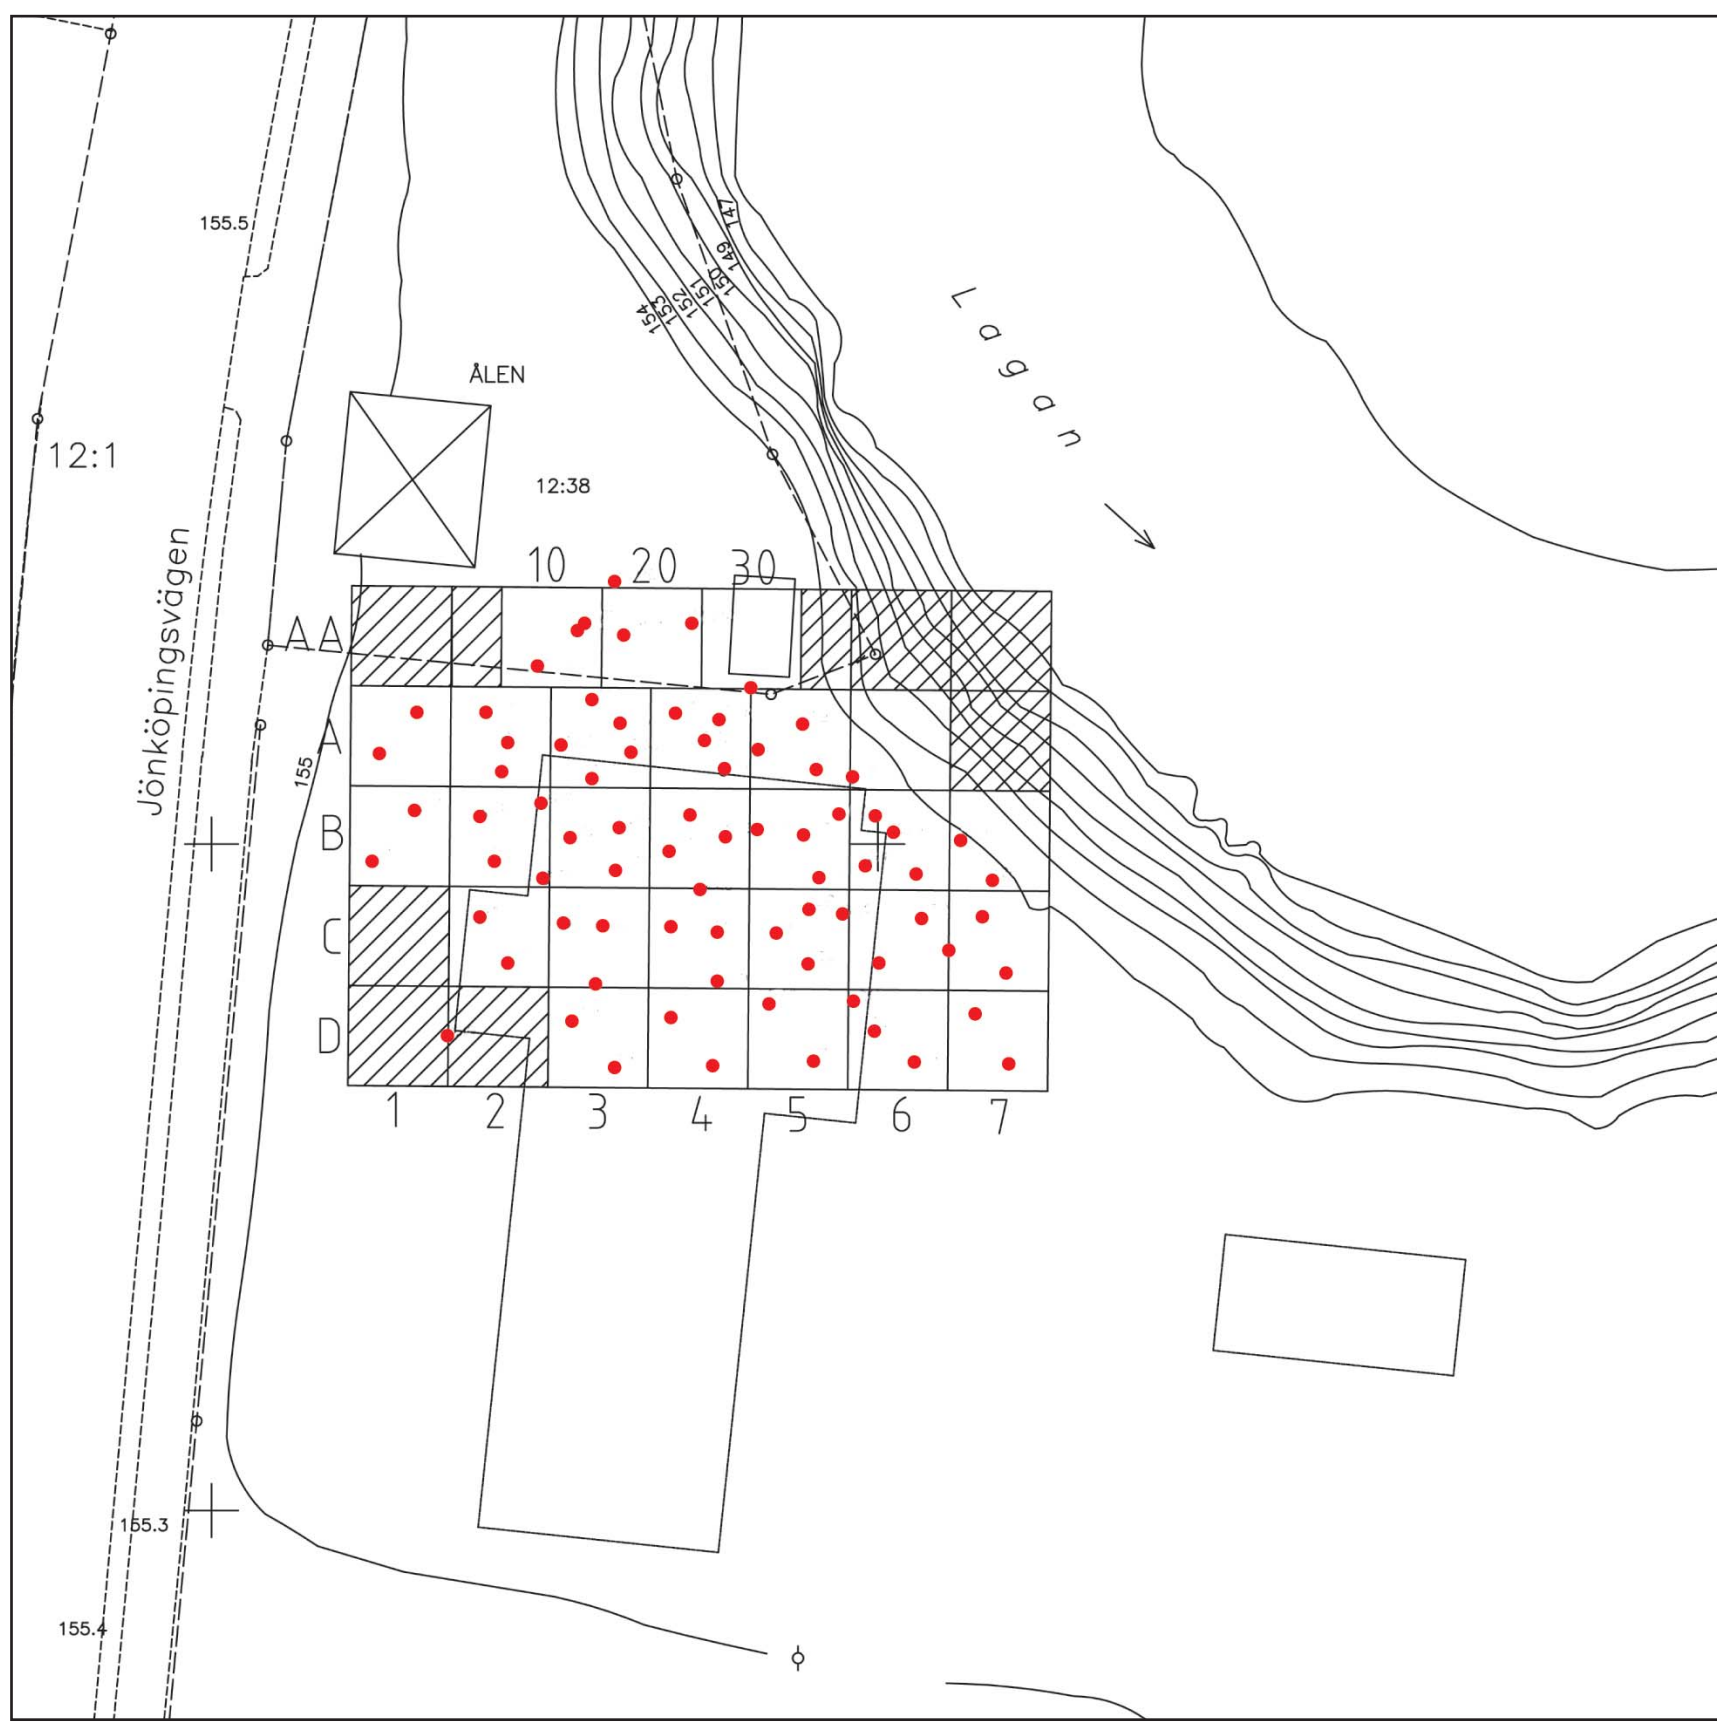
Undersökningspunkter som ingår i visualiseringen

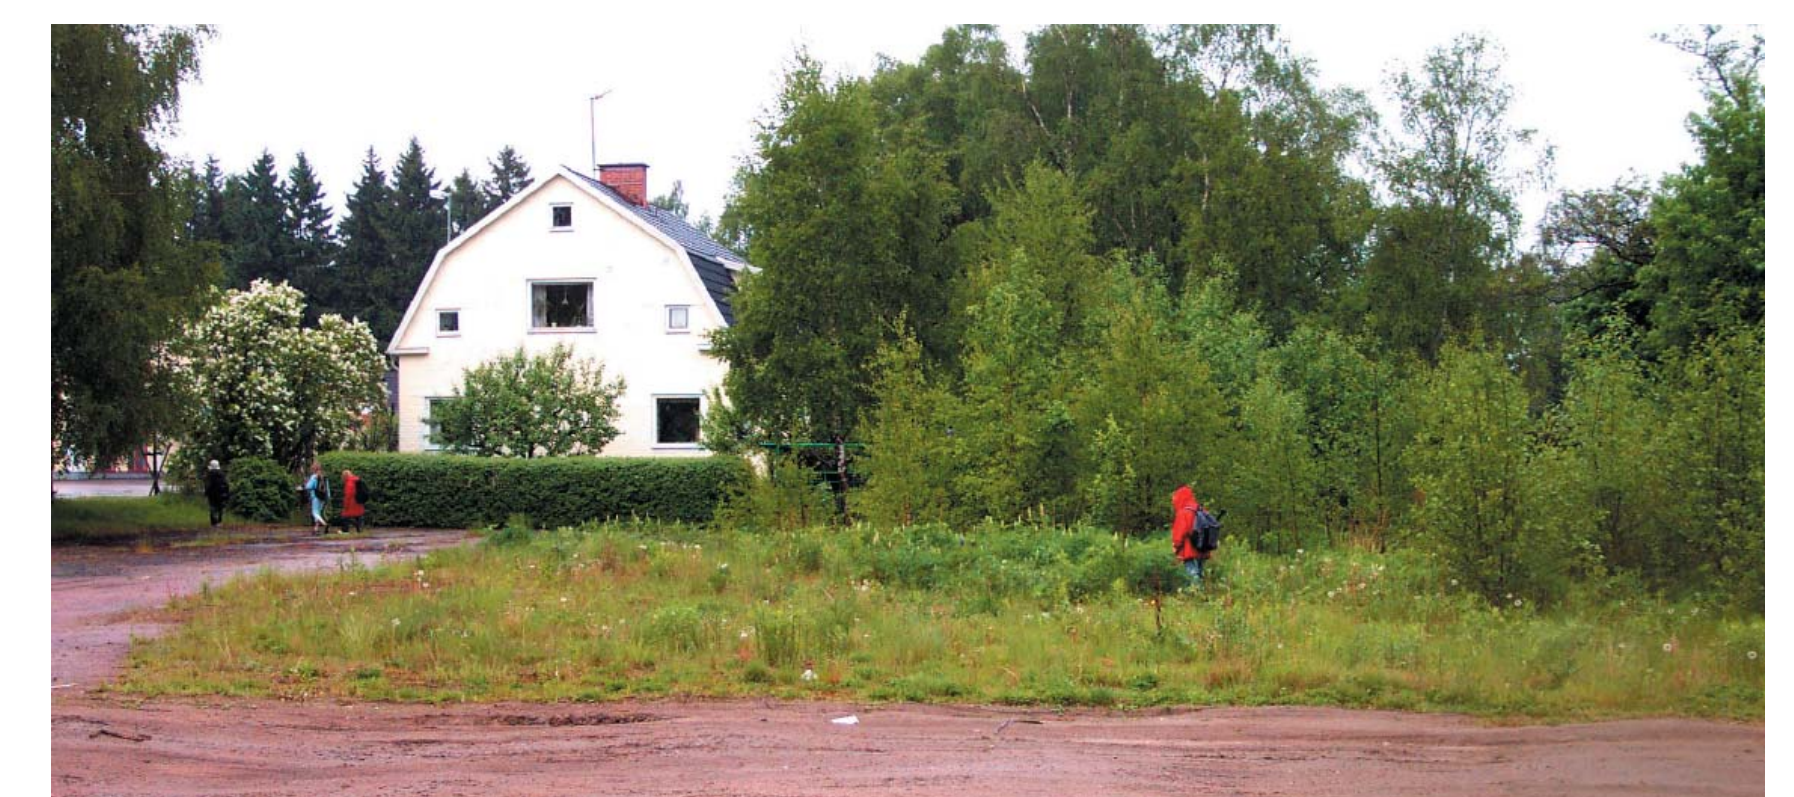
Undersökt område samt bostadsfastighet strax norr om området
