Västerbergslagens utbildningscentrum  
Kvalificerad Yrkesutbildning  
Inriktning: Mark ekologisk Design och Återställande

# Lertäcker i Uppsala

Inventering och föroreningsituation

Författare: Theresa Weber-Qvarfort  
Handledare: Kristina Jansson, Länsstyrelsen Uppsala  
Termin 4 år 2011

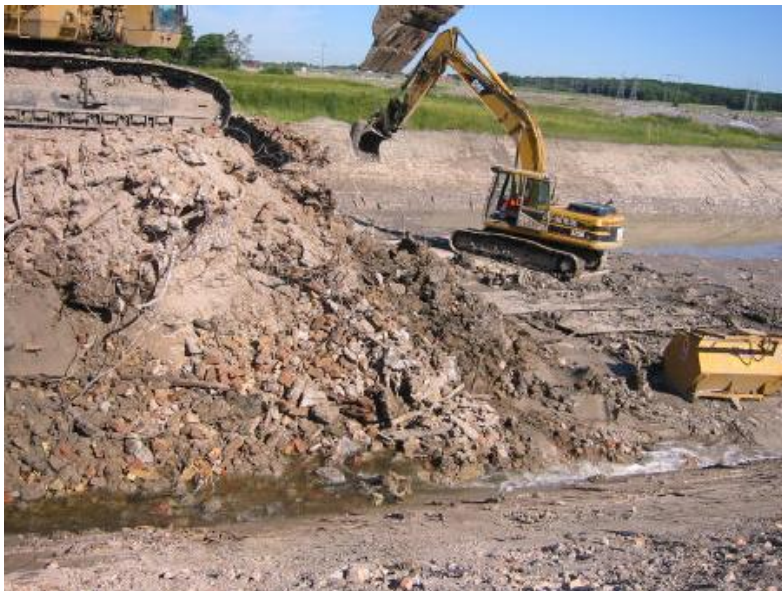
Bild 4.2 Täktområdet för Bergsbrunna Tegelbruk var mycket omfattande. Om man tittar i rak linje bakom grävmaskinen mot högspänningsledningen ser man ett torrt, brunt område med enstaka buskar. Det är den sista täkten för Bergsbrunna Tegelbruk, idag en stenig fårhage. (Gleisner, 2005)

Vattnet forsade ut ur lertäkten vid perforering och det ytliga grundvattentrycket var högt. Enligt Gleisners rapport skulle man enbart transportera bort de massor som låg i Bärbyledens väg. Resterande massor vid sidan av kom att lämnas kvar i det skick som de befann sig i 2005. Synligt farligt avfall togs om hand. På en punkt SO om Willys fastighet anlades en bullervall över massor med höga PAH-värden innan marken kunde saneras. Partier med lokala grundvattenytor hade hittats vilket tydde på att även lokala gasfickor kunde förekomma. Arbetarna uppmanades till försiktighet avseende explosionsrisken. (Gleisner, 2005)

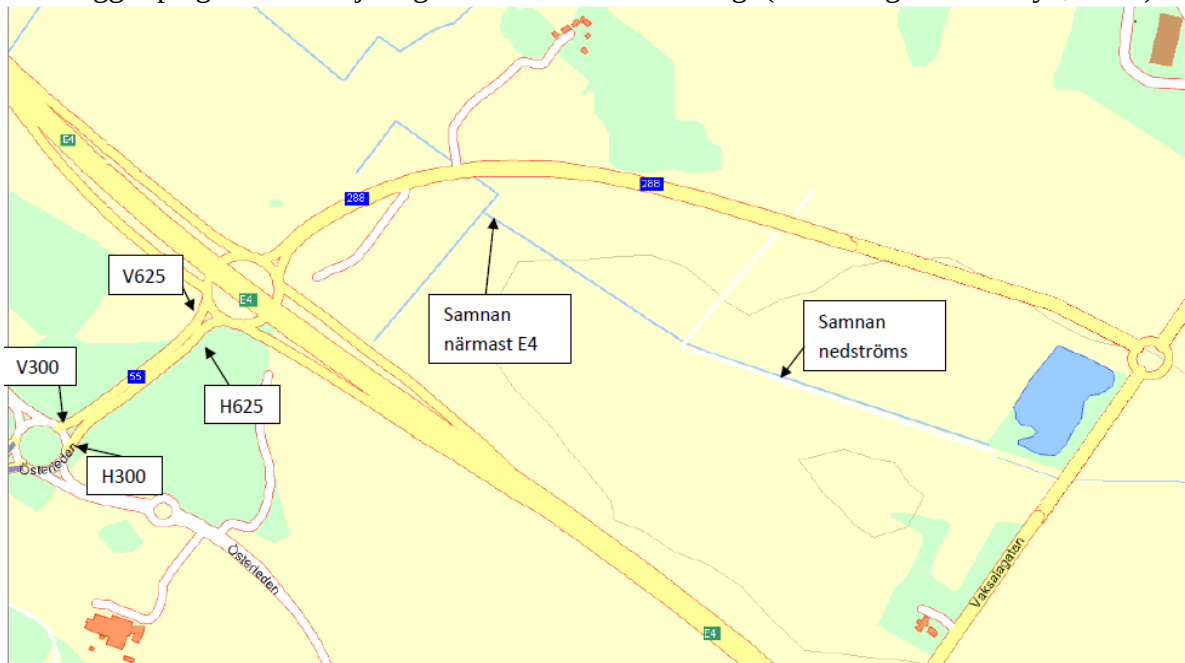
Provtagningspunkter med märkning enligt provtagningen utförd 2008-06-18

På en mätpunkt vid f.d. Lötén gård hittade man högst andel av total-fosfor i vatten, 0,50 mg, vilket ligger på gränsen till tjänligt vatten med anmärkning. (Rönnberg & Lenneryd, 2008)

Bild 4.3 togs ur rapporten "230 131 Kontrollprogram för lakvatten i diken och brunnar". De högsta föroreningshalter i grundvattnet finns i Brunn H300. (Rönnberg & Lenneryd, 2008)

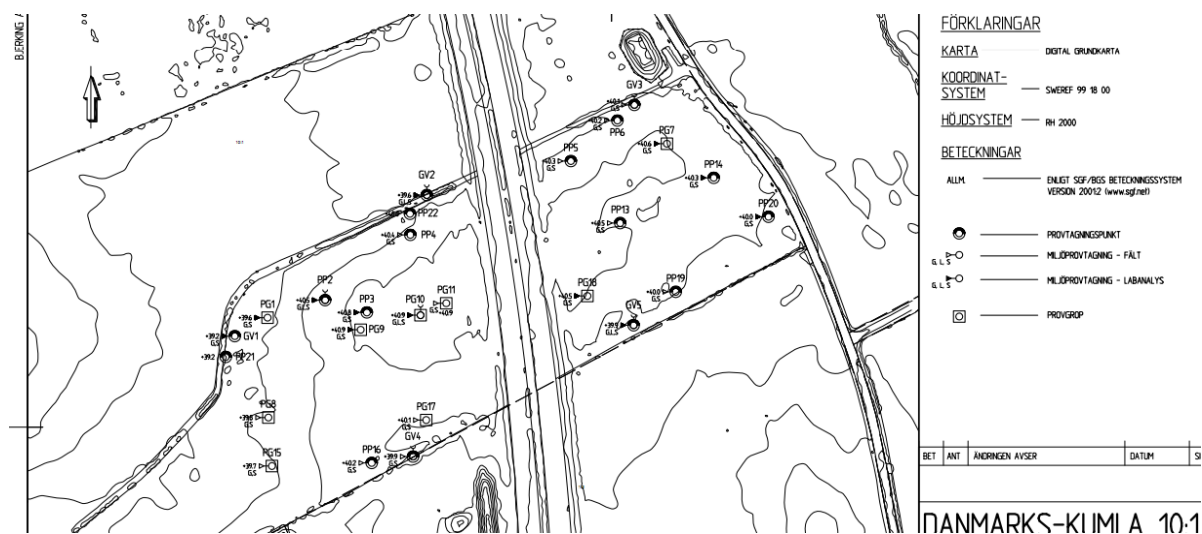
Bild 4.5 Provtagningskarta (Eriksson, 2010)

I den senaste miljötekniska undersökningen som genomfördes av Bjerking (Eriksson, 2010) togs prover på jord, markvatten och grundvatten. Området väster om E4:an verkar vara mer förorenat än området öster om E4:an. Fyllningsmassorna bestod av främst schaktmassor, lermassor med sten, tegel och lite virke. På västra sidan finns mer rivningsmassor och sopor, asklager, metall, asfalt, gummi, plast, kablar, ett lerigt lager med grön utfällning, mm. Det verkar vara avfallsmaterial från olika byggarbetsplatser. Det kan finnas annat hittills okänt innehåll. Enligt Bjerking uppträder föroreningarna slumpvis. Jordanalyserna från PG 1, PG 9

Utvärdering av provsvaren pågår. Med tanke på innehållet av deponin föreslår Bjerking att undvika pålning i själva deponin. Ingen sanering av den aktuella östra delen har skett.

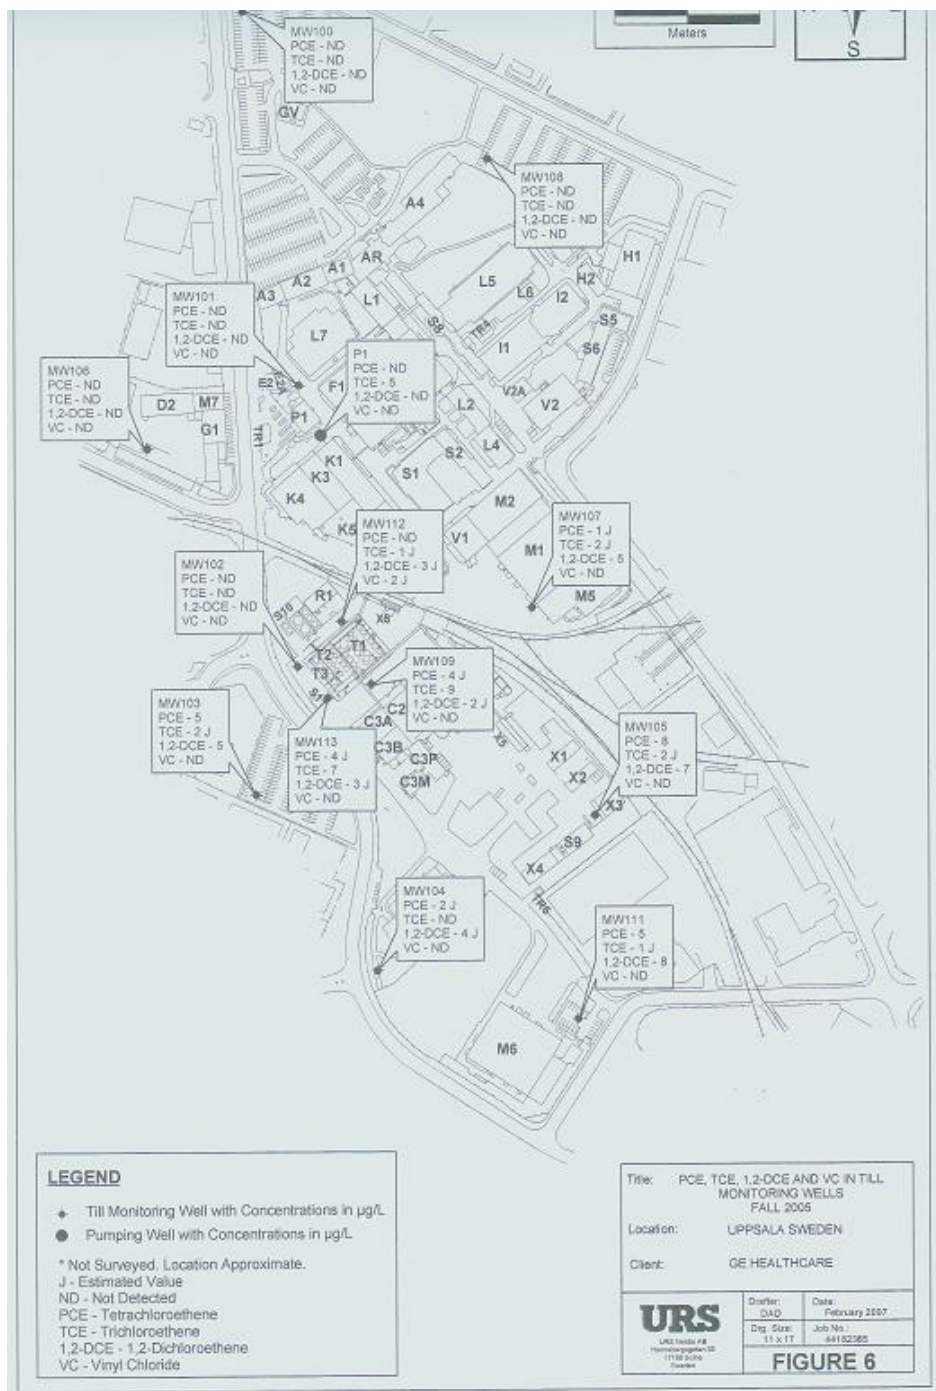
Bild 4.3 Observera att förkortningar för ämnen är på engelska.

På en plats uppmättes 51000 ppm metangas vid senaste undersökningen och en explosionsvarning utfärdades vid kommande åtgärder. Man antogs att det fanns mycket organiskt material bland fyllnadsmassorna. Denna plats finns där den stora lergropen var (3). Gropen fylldes igen från 1959-1963. Under denna tid skedde de största rivningarna av Uppsalas gamla kvarter och troligtvis finns rivningsmassorna som fyllnadsmaterial i gropen. Man söker fortfarande efter platsen där Uppsala Gasverks rivningsmassor slängdes.

Det är inte klarlagt om det finns flera ställen där fyllningarna ligger direkt på moränen. En vidare inventering behövs.

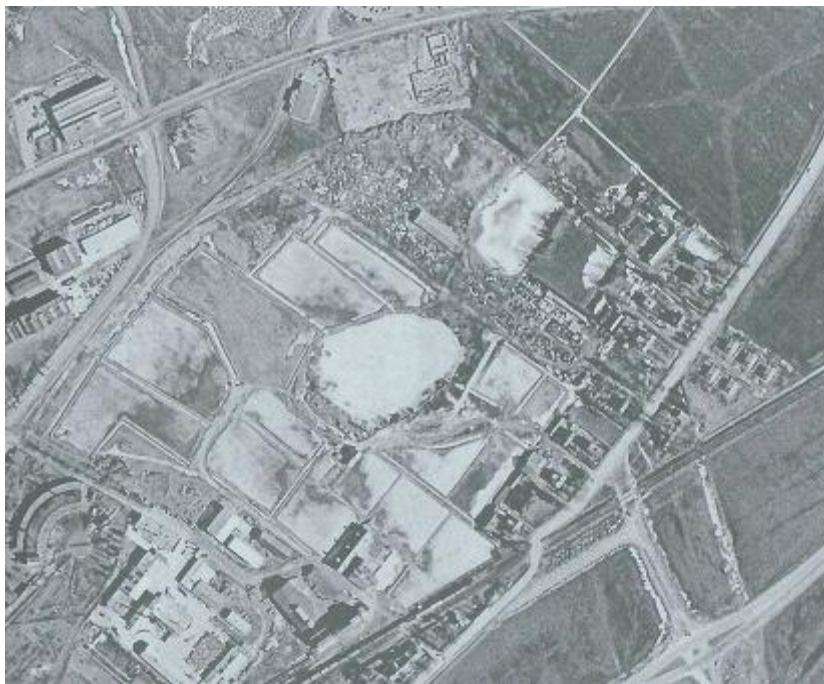
*Bild 6.2 Flygbild 60 0680303 från 1960*

Idag saknas en grundlig inventering som omfattar hela lertäkten. Den bör ge en tydligare bild om samma problematik återfinns på de andra delarna av lertäkten. Här är det verkligen nödvändigt att tänka lertäkt istället för fastighet. Om det visar sig att man inte kan hitta källan till föroreningar (att föroreningar har spridits horisontellt) och halterna i dricksvatten inte avtar bör man fundera om man inte kunde hitta en metod som förhindrar att grundvattnet från området lämnar Boländerna och renas på plats.

Det fanns flera gropar på området vilket flygbilden tydligt visar. De var skilda av varandra med förstärkta vägar vilket skulle förklara provborresultatet, då en fyllning på enbart ca 1 m kunde ligga tät bredvid ett ställe där fyllningen gick ner till 7 m. (Boox, 2004) De två djupaste groparna syns fortfarande på bilden, sjön i mitten och gropen snett ovanför till höger.
