Hur kan vi främja utvecklingen av ny EBH-teknik i Sverige?

Introduktion av EBH-teknik i Sverige -ett projekt från tidigt 90-tal

Drygt 10 år senare... Hållbar Sanering Åtgärdslösningar – erfarenheter och tillgängliga metoder

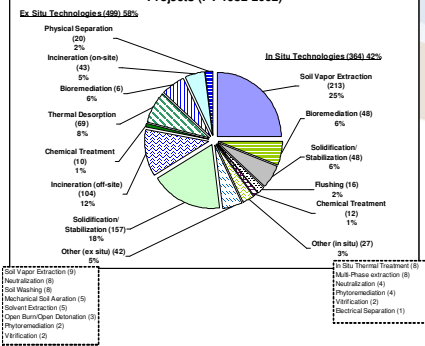
Superfund Remedial Actions: Source Control Treatment Projects (FY 1982-2002)
