# Läcker ett sanerat industriområde ut tungmetaller till Emån? – En studie gjord med öring (*Salmo trutta*) som bioindikator.

*Examensarbete i Miljövetenskap*

*Nr:2009:M17*

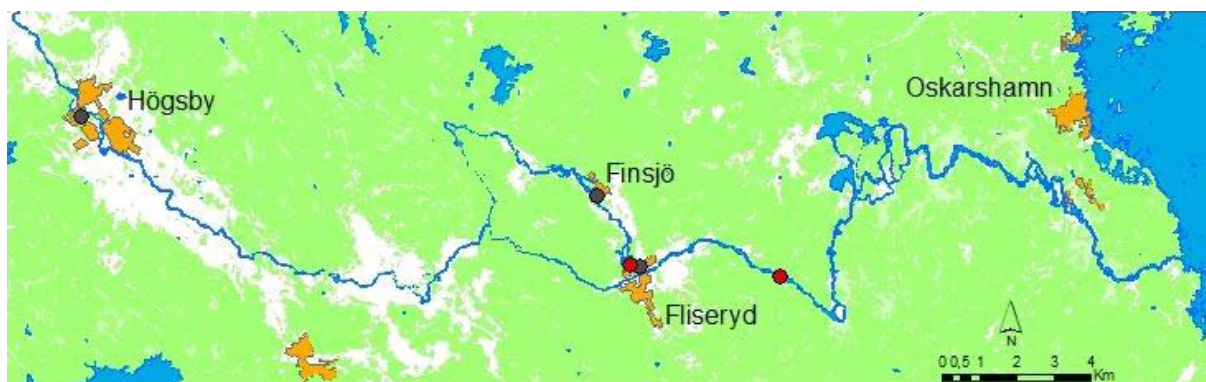
**Figur 2a.** Karta över Emån. Punkter visar lokalernas placering i vattendraget (Grå = referenslokal, Röd = förorenad lokal)

Under tre dagar i juni månad år 2009 elfiskades fem utvalda lokaler efter öring 0+ och 1+ (Fig. 2a, 2b). Som referenslokaler fungerade Högsby (H), Finsjö Nedre (F) samt Mejerikvillen (M). Förorenade lokaler var Öringkvillen (Ö) och Vällingströmmen (V). Lokalerna finns mer detaljerat beskrivna i bilaga 1.
