Erfarenheter Fredrik W

Utmaningar från produktionen

Kolkajen – Lärdomar och framgångsfaktorer

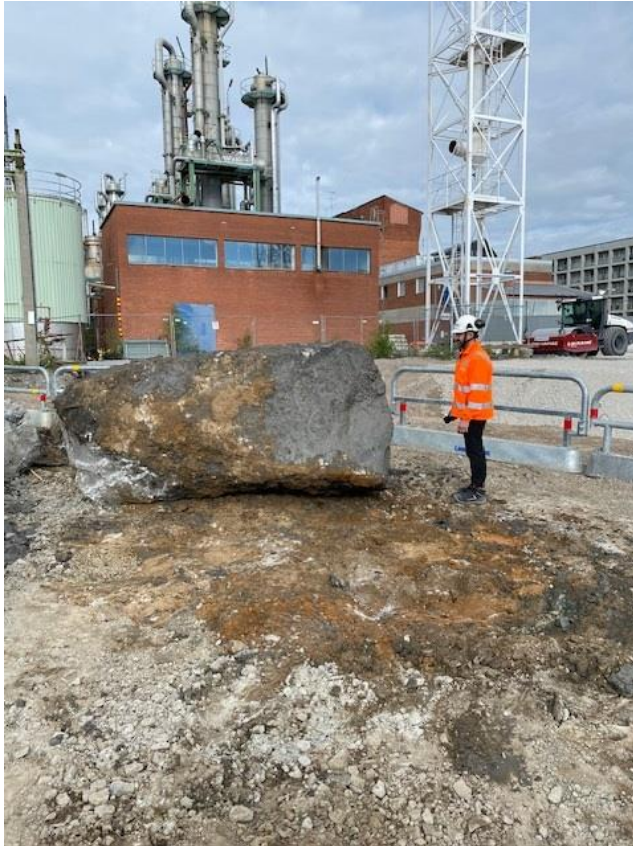
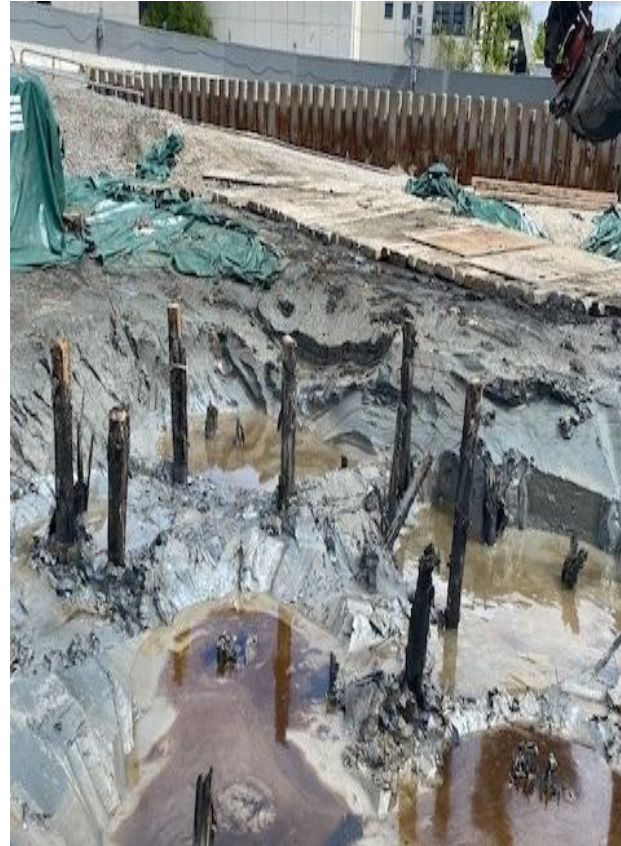
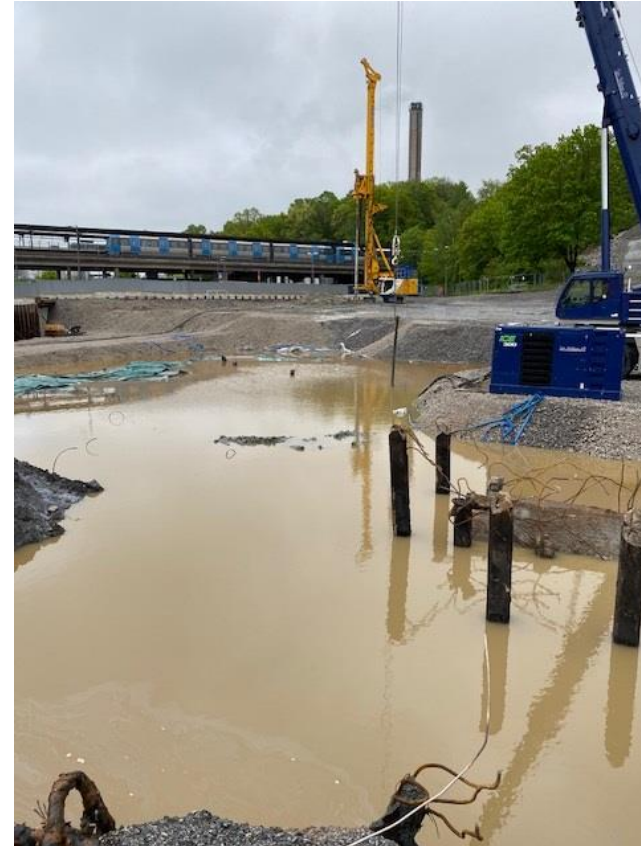
Block, hinder i mark där lera ska behandlas

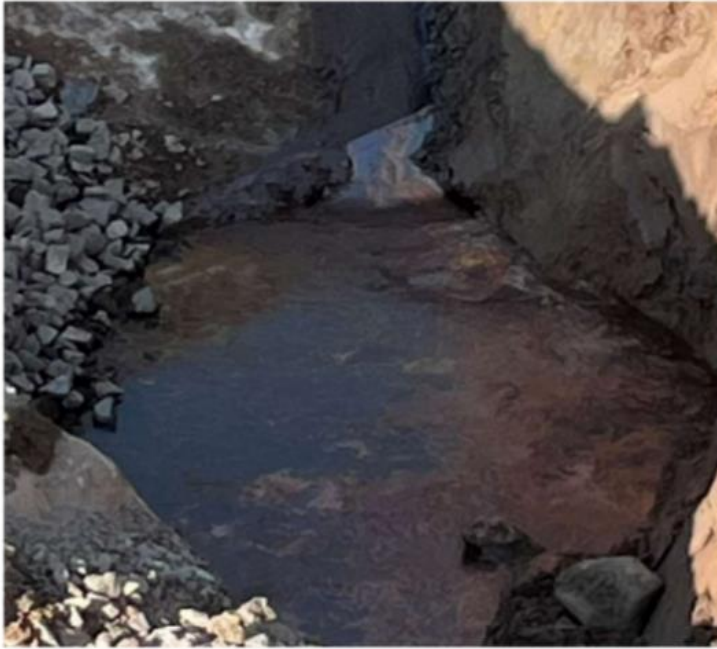
25 maj: Olja i schaktgrop.

Behandla oljeförorenat vatten i schakt

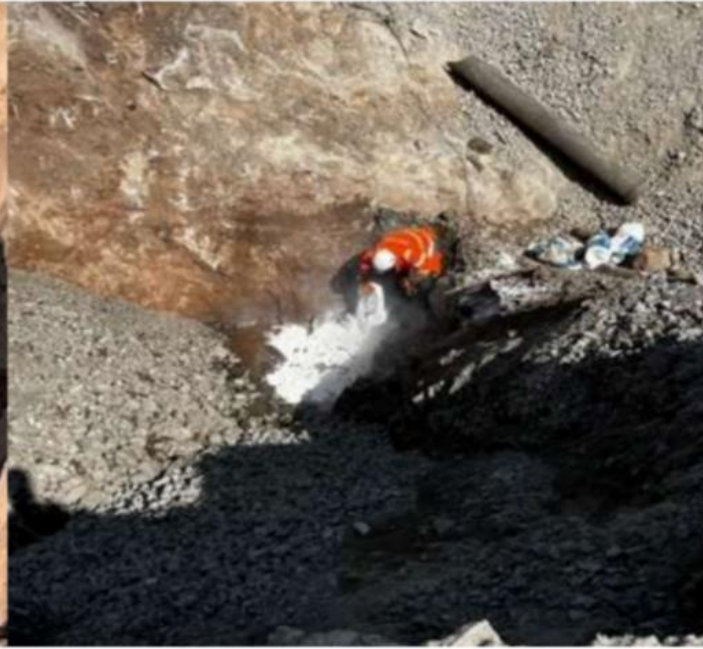
26 maj: Tillsats aktiverat persulfat

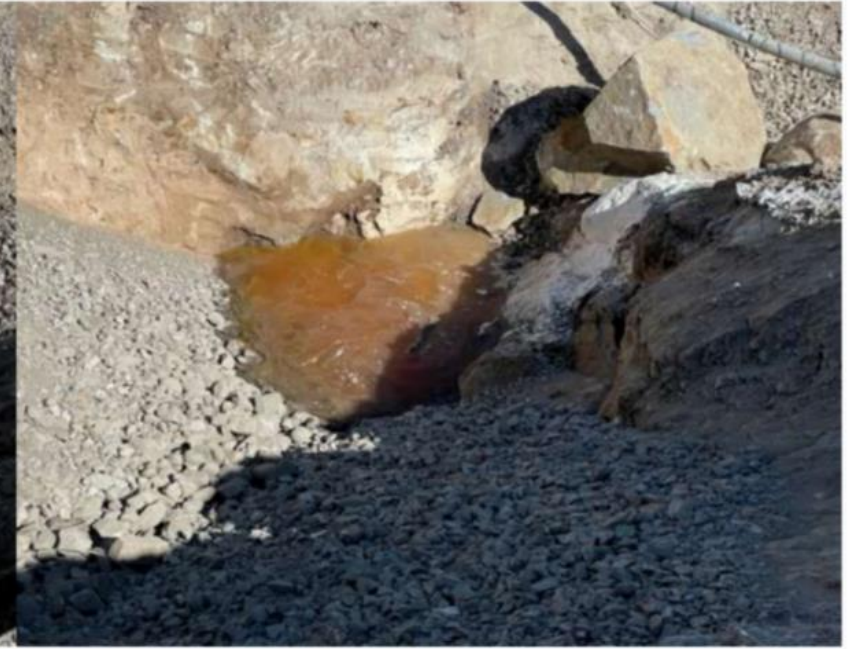
29 maj: Olja borta och vattnet klart

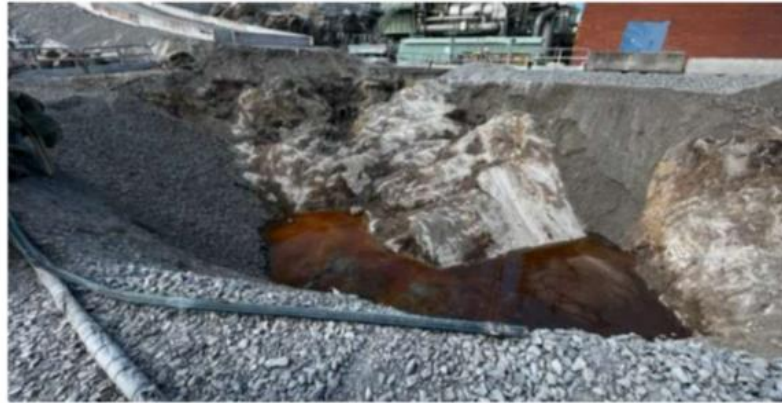
2 juni: ny olja runnit in i gropen

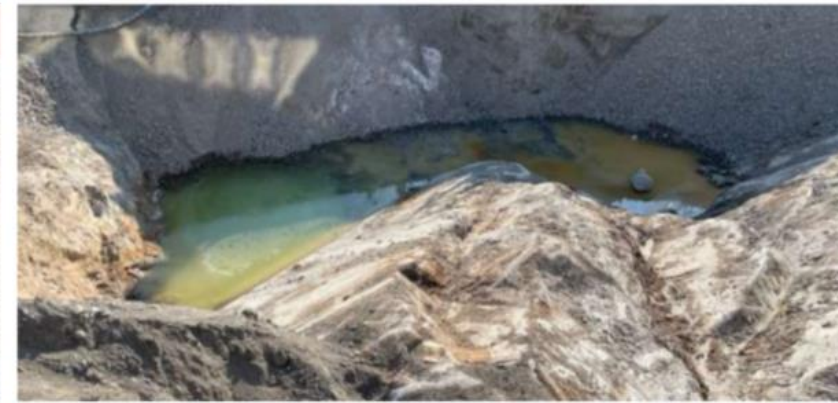
7 Juni: Vattnet klart efter upprepad behandling
